**ANÁLISE DAS PROPRIEDADES DO CONCRETO UTILIZADO PARA
CONCRETAGEM DE ELEMENTOS ESTRUTURAIS**

**ANALYSIS OF THE PROPERTIES OF CONCRETE USED FOR CONCRETING
STRUCTURAL ELEMENTS**

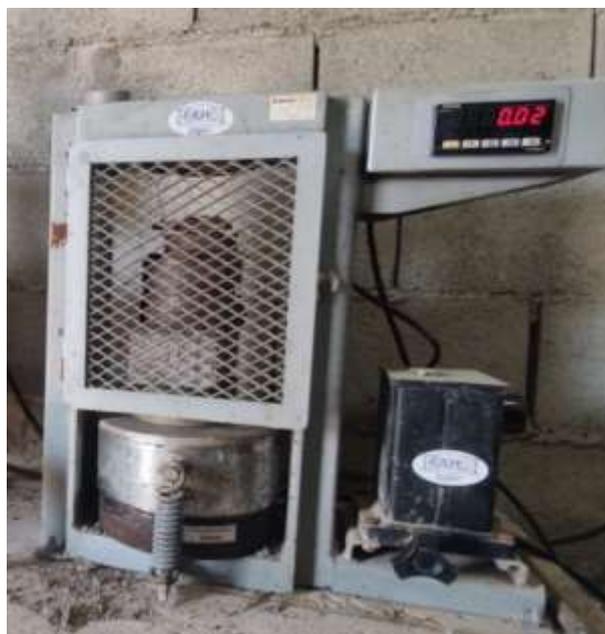
Figura 1 - Prensa hidráulica de acionamento manual

Após 24 horas, é realizada a retirada dos corpos de prova dos moldes e as amostras seguem para o processo de cura, até a idade de realizar os testes de resistência a compressão axial, seguindo a NBR 5738/2016. Foram realizados testes de compressão aos 7 e 28 dias, para a determinação da resistência dos corpos de prova, sendo este teste realizados de acordo com a NBR 5739/2018 - Concreto – Ensaio de compressão de corpos-de-prova cilíndricos, em prensa hidráulica de acionamento manual, com capacidade para 100 toneladas conforme figura 1.

Os rompimentos dos corpos de prova foram realizados em prensa hidráulica de acionamento manual, com capacidade para 100 toneladas conforme figura 1 (supracitada), sendo rompido corpos de prova ao longo de todo o protótipo, seguindo a NBR 5739/2018. Todos os ensaios de resistência a compressão seguiram sua moldagem de acordo com a NBR 5738/2016 e seu rompimento conforme 5739/2018

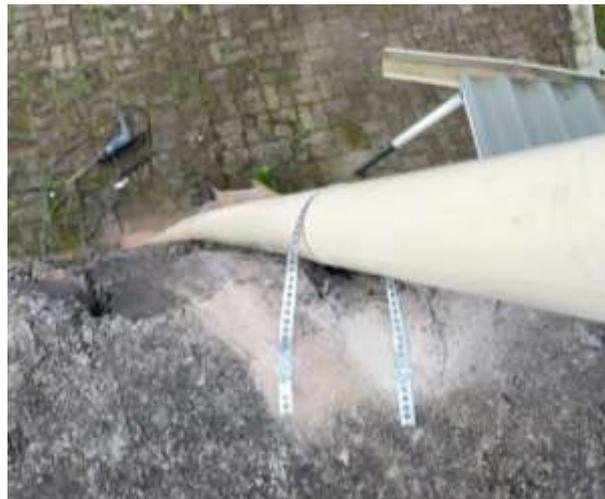
Figura 2 - Fixação do tubo de PVC

Após a moldagem do traço padrão e a análise dos dados aos 28 dias de cura, pode-se dar início a colocação do cano de PVC com 6 metros de comprimento e 100 milímetros de diâmetro. Esse cano de PVC, está neste trabalho, representando uma estaca para fundações, sendo fixando-o na parede para posterior lançamento do concreto. A fixação ocorreu com parafusos e cinta metálica ao longo de sua extensão sendo o mesmo concretado com o mesmo traço utilizado para a execução do traço padrão, conforme a figura 2.

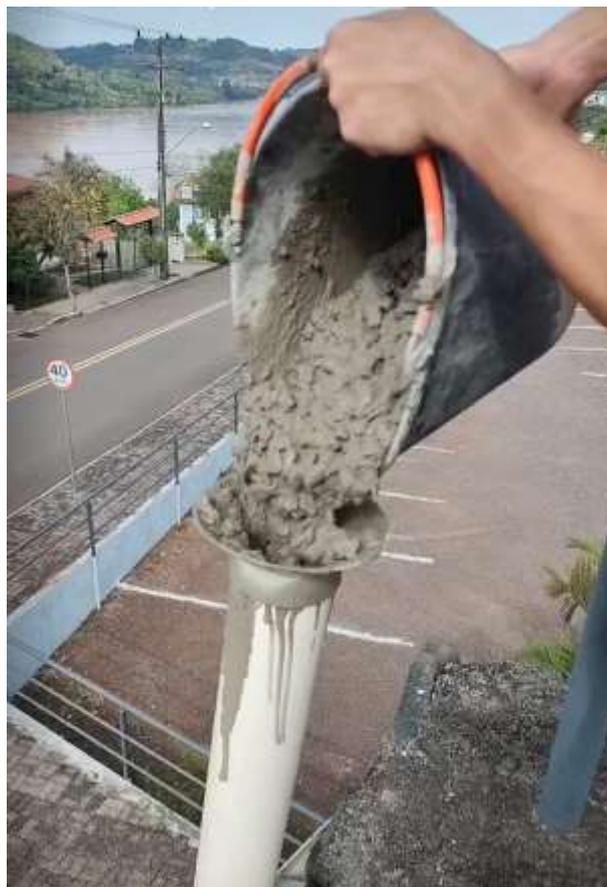
Figura 3 - Lançamento de concreto

O lançamento se deu de forma manual, com a utilização de pá para o enchimento do balde para assim lançá-lo no protótipo, o mesmo teve ajuda de um funil para o lançamento não sendo realizado a vibração do protótipo, assemelhando-se a situações encontradas em obras onde na maioria dos casos se dispensa a vibração de elementos como estacas e pilares, conforme a figura 3.

A altura total de lançamento foi de 6 metros, para assim verificação da influência da altura no lançamento de concreto, sendo está limitada pela NBR 14931/2023 - Execução de estruturas de concreto armado, protendido e com fibras —

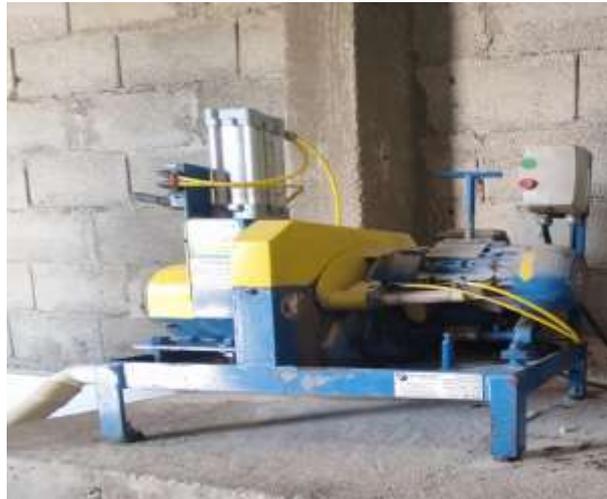
Figura 4 - Retifica semianual

Com a idade de 28 dias foram rompidos os corpos de prova retirados do protótipo, onde as duas extremidades dos corpos de prova foram retificadas para assim ter uma superfície plana a fim de não comprometer os resultados do rompimento, feito a retifica dos mesmos em uma retifica semi-manual da marca Stuhlert Maq, conforme figura 4.

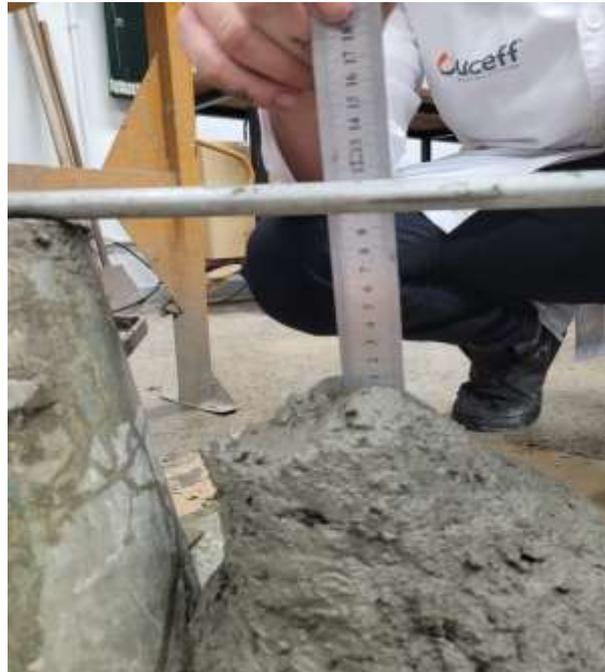
Figura 6 - Ensaio de abatimento do tronco de cone

Para investigar a interferência da fluidez do concreto na resistência a compressão axial, é apresentado ao resultado de abatimento do traço padrão, o qual teve um abatimento de 100 milímetros, se enquadrando dentro da NBR 8953/2015 – Concreto para fins estruturais – Classificação pela massa específica, por grupos de resistência e consistência, conforme Figura 6.

Diante da análise do abatimento – 100 mm – e dos resultados da resistência a compressão axial aos 28 dias, é possível afirmar que o concreto apresenta dados compatíveis ao que a norma NBR 8953/2015 – Concreto para fins estruturais – Classificação pela massa específica, por grupos de resistência e consistência, sendo acima de 20 MPa classificando o concreto dentro de padrões esperados para elementos estruturais, com lançamento convencional do concreto.

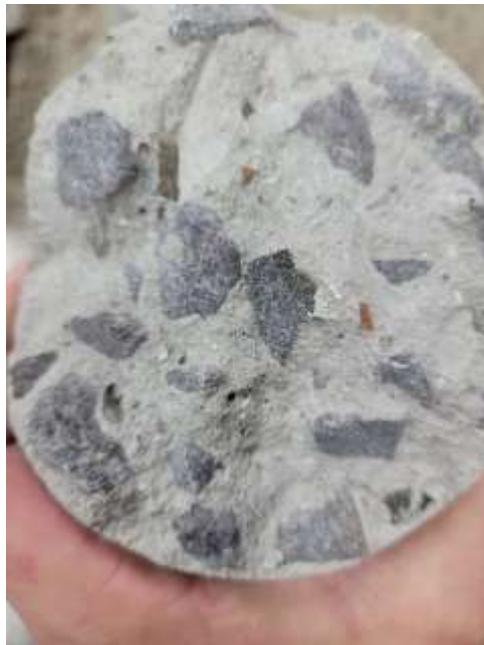
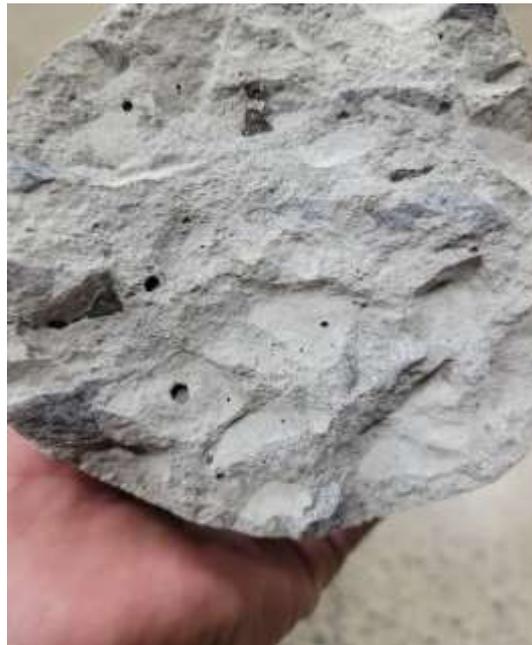
Figura 7 - Constatação de segregação

Sendo esta segregação causada tanto pelo lançamento em altura não respeitando os 2 metros estipulados pela NBR 14931/2023 - Execução de estruturas de concreto armado, protendido e com fibras — Requisitos, com a exsudação também constatada na fase de inspeção visual.

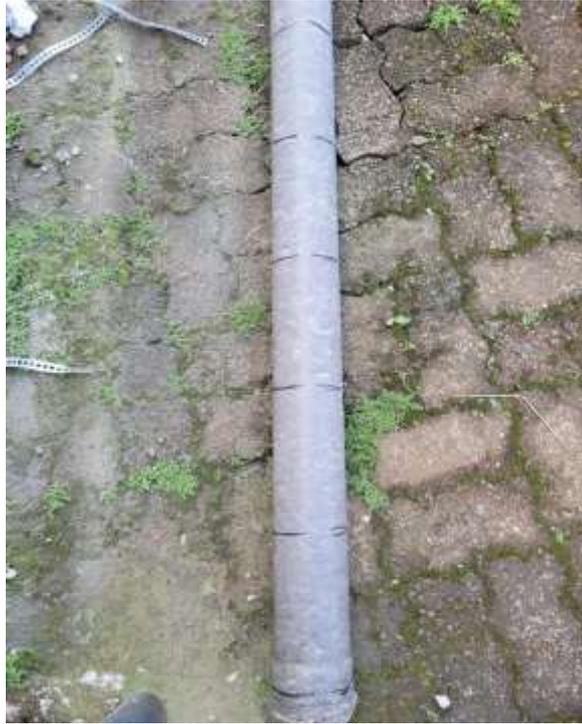
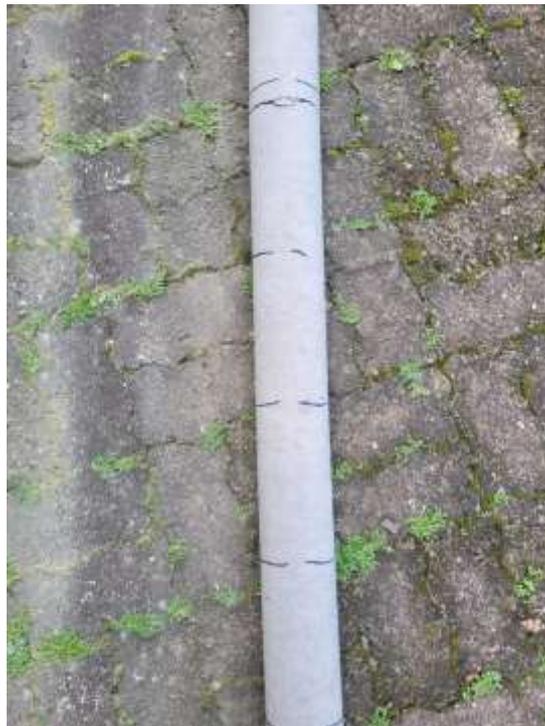
Figura 8 - Constatação de exsudação e rachaduras

Ainda na inspeção visual constatou-se sinais de exsudação pela presença do aditivo na parte inferior do protótipo, tendo isto ocorrido pela diferença de densidade dos líquidos após o início da pega do concreto, sendo este outro fator interferente dos resultados obtidos no topo do protótipo, podendo ser constatado pela diferença de tonalidade entre a parte inferior e superior, representadas na figura 8.

A exsudação pode ser considerada uma espécie de segregação, onde uma parte da mistura migra para a superfície do concreto recém-lançado, que é consequência da

Ainda, segundo o que afirma Ambrozewicz (2012), a exsudação se dá pela tendência de a água do amassamento vir à superfície, podendo causar um concreto poroso e menos resistente à compressão, o que corrobora com os resultados apresentados nesse estudo.

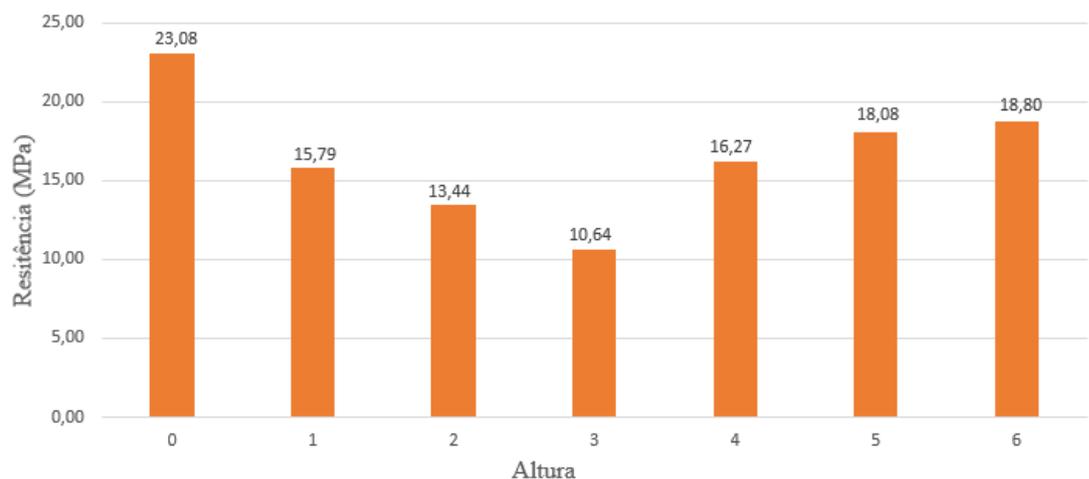
Gráfico 1 – Resistência a compressão axial média do protótipo

Com a idade de 28 dias, os corpos de prova retirados do protótipo para os testes de resistência a compressão axial, apresentam resultados médios conforme gráfico 1.

Percebe-se aqui, que os resultados mais próximos do padrão estão entre 0 e 1 m, e entre 5 e 6 m, evidenciando assim, que no meio do protótipo houve a segregação dos materiais e acarretou em resistências mais baixas, como representado na figura 7 (supracitada). Segundo o que afirma Perius (2009), um dos principais agentes que causam a segregação do concreto, pode ser a diferença existente entre as dimensões dos agregados, forma dos grãos e as diferentes massas específicas dos materiais presentes no mercado. Contudo, Perius (2009) e Ambrozewicz (2012), afirmam que tal fenômeno acontece, principalmente, durante o transporte e lançamento do concreto,

Pode-se determinar, portanto, que mesmo o concreto apresentando a mesma qualidade, em abatimento e traço, ao interpor a altura de 2 metros na hora da concretagem, são acarretados danos a estrutura, ou seja, grande presença de rachaduras, fragilidade na resistência a esforços devido a segregação ocorrida deste ponto, em relação as amostras retiradas nas demais alturas.

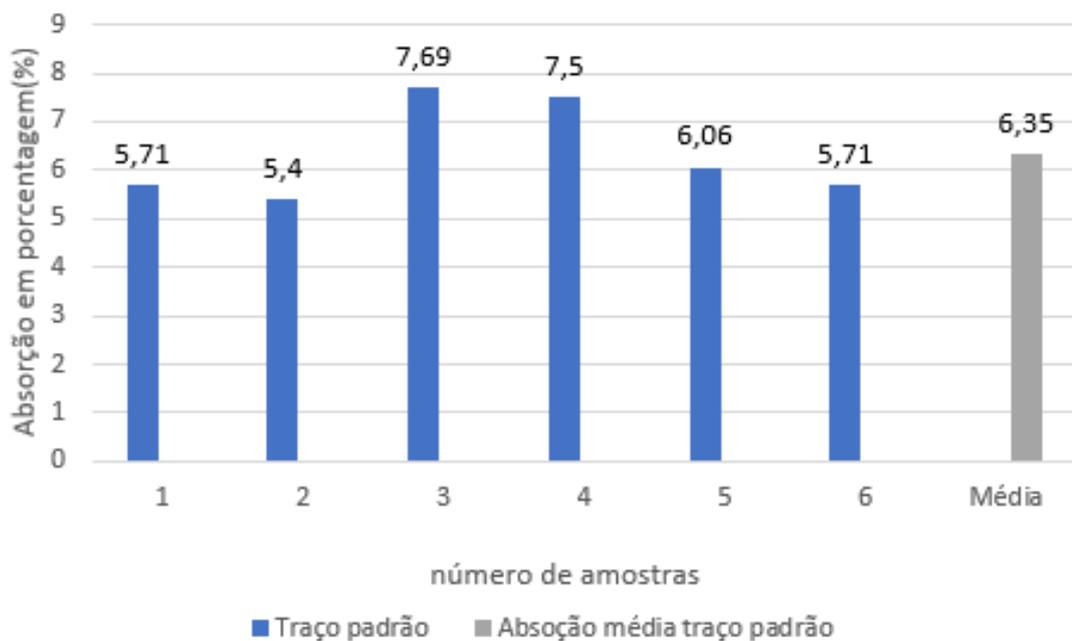
Gráfico 2 - Absorção de umidade traço padrão

Ainda sendo obtidos os dados de absorção de água para o traço padrão, após 24 horas de imersão em água o traço apresentou uma absorção média de 6,35%, percebendo assim uma absorção padrão em ambas as amostras representada no gráfico 2.

Percebe-se, portanto, que o concreto padrão, apresentou também uma absorção dentro dos padrões desejados que conforme a NBR 9778/2009 – Argamassa e concreto endurecidos – Determinação de absorção de água, índice de vazios e massa específica, não pode ser maior que 10%, ou seja, abatimento, resistência a compressão axial e absorção estão em acordo com o especificado em norma e determinado para fins de uso estrutural.

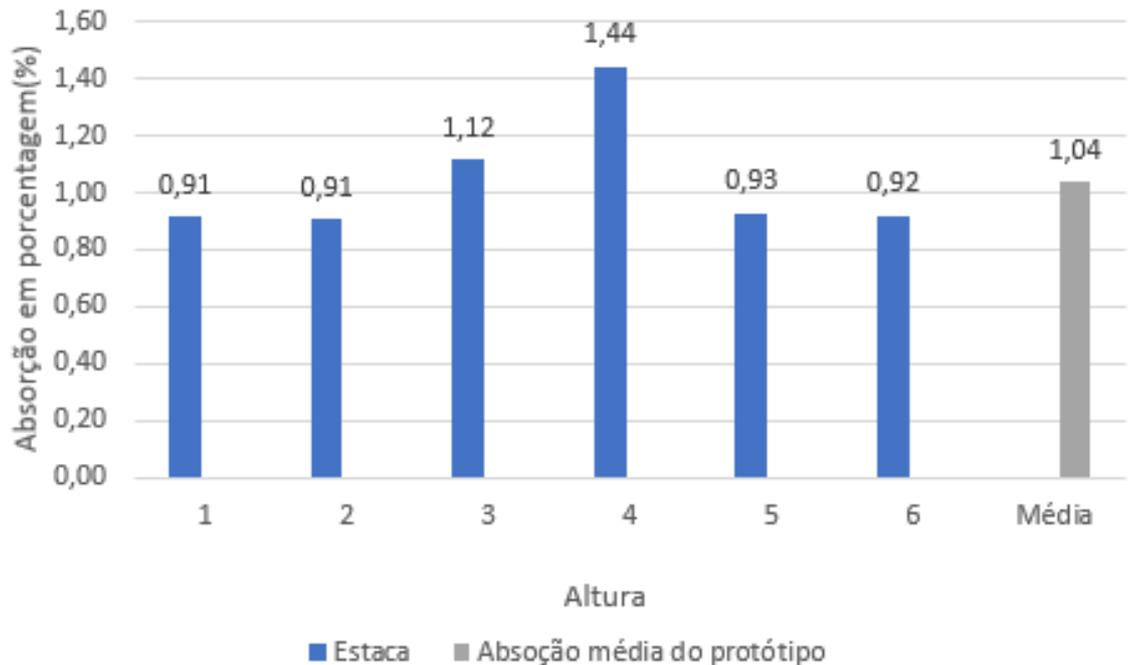
Gráfico 3 - Absorção de umidade do protótipo

As amostras retiradas do protótipo ainda foram submetidas a testes de absorção de água para constatação da presença de vazios, sendo obtida a absorção média de 1,04%, representada a absorção de cada altura do protótipo comparado com amostras do traço padrão, no gráfico 3

Com base nos resultados obtidos para o ensaio de absorção de umidade é possível afirmar que todos os traços desenvolvidos nessa pesquisa atendem os padrões de até no máximo 10% de absorção, conforme a NBR 9778/2009 – Argamassa e concreto endurecidos – Determinação de absorção de água, índice de vazios e massa específica. Uma questão a perceber, é que segundo Ribeiro Pinto e Starling (2013) quanto maior a permeabilidade no concreto, menor sua durabilidade, ou seja, o concreto em estudo atende os padrões exigidos, apontando maior durabilidade na estrutura.
